KUNTOARVIO JA KORJAUSSUUNNITELMA 1860-LUVULLA RA-
KENNETULLE KAUPUNKITALOLLE

Opinnäytetyö

Torikatu 10 Joensuu

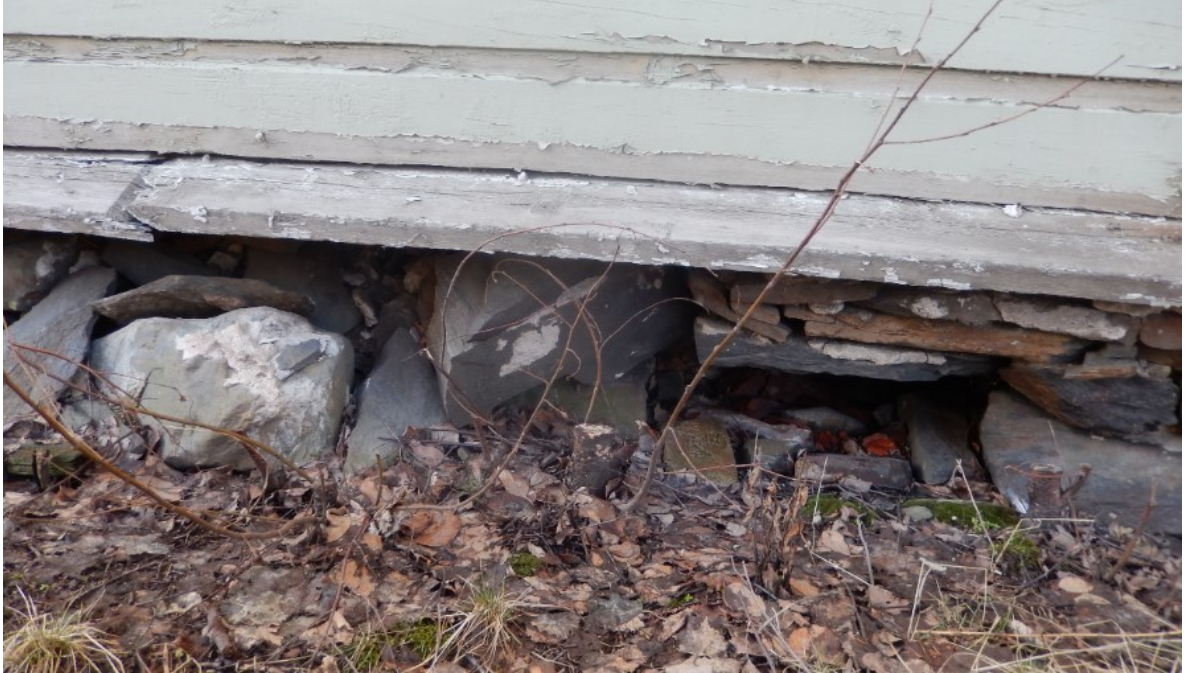
Sokkeli on rakennettu luonnonkivistä tuulettuvalla alapohjalla (kuva 9). Alkuperäisen rakennuksen osalta se on kasattu useista kerroksista. Sokkeli on sortunut useista kohdista ja sitä on korjattu kadun puolelta, joko tasoittamalla betonilla tai valamalla kokonaan uudelleen. Laajennuksen sokkelissa on käytetty huomattavasti kookkaampia kiviä ja niitä on vain yksi kerros. Laajennuksen kivistä osa on päässyt liikkumaan ja niiden väliin on syntynyt rakoja, joista vesi pääsee valumaan ryömintätilaan. Tuuletusaukkoja sokkelissa on vain seitsemän kappaletta kooltaan 250 mm x 250 mm yhteensä 0,4375 m². RakMK C2:n vaatimuksena on, että tuuletusaukkojen pinta-ala olisi minimissään 0,4 % pohjapinta-alasta. Kiinteistön pohjapinta-alan ollessa 368 m², tuuletusaukkojen pinta-ala pitäisi olla 1,47 m². Käytettäessä jo olemassa olevien aukkojen kanssa samankokoisia tuuletusaukkoja niitä tulisi olla yhteensä vähintään 24 kappaletta. Tuuletusta suunniteltaessa tulee ottaa huomioon myös alkuperäinen sokkeli, joka katkaisee ainakin osittain ryömintätilan alkuperäisen päätyseinän kohdalta. Sokkelin korkeus on ollut alkuperäisten piirustusten mukaan noin metri. Ympäristön muutosten seurauksena ympärillä olevan maan pinta on noussut huomattavasti ja nykyisin sokkelin korkeus vaihtelee 50-450 mm. RakMK C2:n vaatimuksena sokkelin korkeus on minimissään 300mm ulkoseinän alareunasta [3]. Tässä tapauksessa ulkoseinä alkaa sokkelin päältä, joten sokkelin minimikorkeus tulisi olla 300mm. Rakennuksen sokkelin korkeus on suurimmilta osin huomattavasti alle vaatimuksen. Tämän seurauksena talon puurakenteiden kosteuskuormitus on lisääntynyt huomattavasti. (Liite 1).

Kuva 10. Alkuperäinen sokkeli. Sokkeli oli rakennettu pienistä kivistä ja se oli sortunut. Ympärillä oleva maanpinta on noussut, jolloin sokkelin näkyvän osan korkeus on muuttunut huomattavasti matalammaksi.

Kohteessa todennäköisin korjaustapa olisi sokkelin nostaminen, tällöin saataisi monia ongelmia poistetuksi kerralla. Alimpien hirsien lahovaurioiden takia ne on poistettava, jolloin sokkelin nostaminen olisi helppoa ja se voitaisi tehdä sopivan kokoisissa osissa (liite 1). Tuuletusaukkojen lisääminen tulee tehdä samalla tämän vaiheen aikana, Aukkojen sijaintiin tulee myös kiinnittää huomiota, jottei katvealueita jää nurkkiin tai muuallekaan.

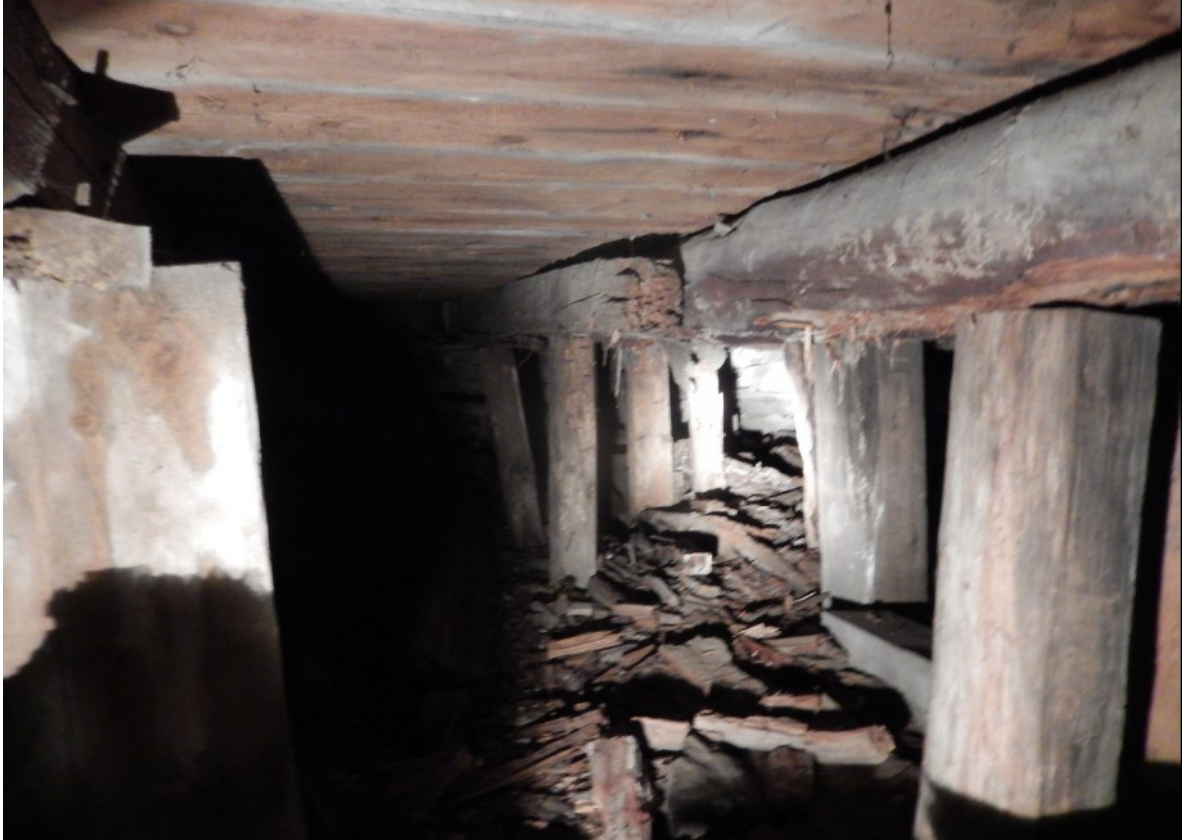
Ryömintätilassa on paljon rakennusaikaista orgaanista jätettä. Rossipohja on tuettu maapohjaan puupilareilla (kuva 11). Korkeus vaihtelee 40 - 70 cm joka on riittämätön, korkeuden tulisi olla vähintään 800 mm [3].

Kuva 11. Ryömintätila. Tukirakenteet ovat lahonneet ja orgaanista jätettä on runsaasti.

Korjausvaihtoehtoina on sokkelin korottaminen 30 - 40 cm. Ryömintätilan korkeus kasvaisi samalla minimikorkeuteen. Ryömintätilasta tulee poistaa kaikki ylimääräinen materiaali. Maanpintaa vasten on hyvä laittaa kapillaarisoraa, jolloin mahdollinen kosteusvyöhyke on alempana tai kevytsoraa, jolla maan lämpötila saadaan pysymään alempana. Näillä toimenpiteillä saadaan hillittyä vesihöyryn nousua ryömintätilaan.

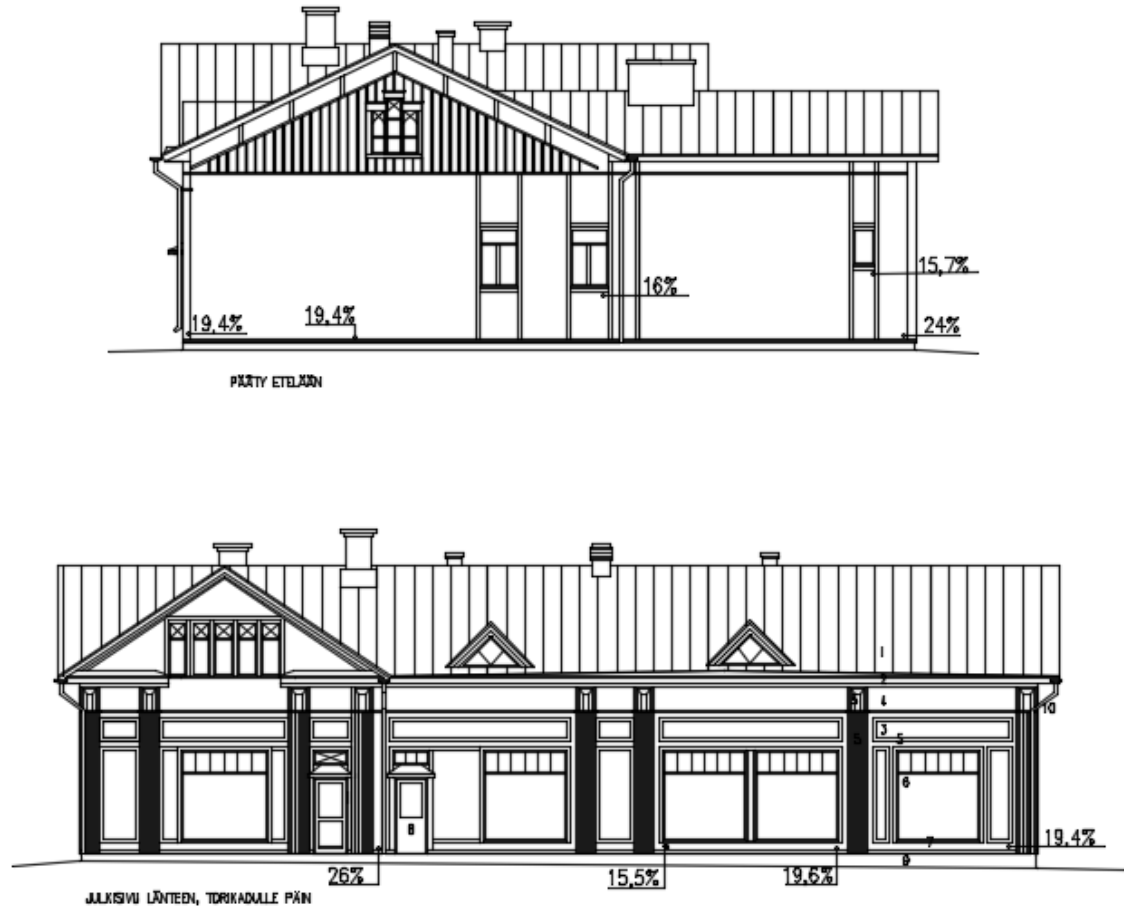
Talossa on hirsirunko, joka on kärsinyt erilaisia vaurioita vuosien saatossa. Ainakin kaksi alinta hirttä olisi vaihdettava koko talosta, koska ne ovat päässeet lahoamaan niin pahasti. Julkisivuseinässä oli mikrobikasvustoa runsaasti sisäpuolella. Tämä selvisi hirren pinnasta otetusta näytteestä. Näyte otettiin noin metrin korkeudessa ja tutkittiin Mikrobionilla (Liite 1). Laajennuksen sisäpihanpuoleinen ulkonurkka on palanut sisäpuolelta joskus noin kolmen neliömetrin alalta kokoseinän korkeudelta. Lastauslaiturin kohdalla hirsiseinä on ollut betonia vasten ja lahonnut pahasti. samoin pannuhuoneen tiiliseinää vasten oleva hirsiväliseinä oli lahonnut ainakin alimpien hirsien osalta. Etelän puoleinen päätyseinä on lahonnut noin metrin korkeudelta ikkunoiden välissä ja hirsien saumat on tiivistetty laastilla. Ylimmät hirret, jotka sijaitsevat vinttitilassa, ovat myös kärsineet kosteuden aiheuttamia vaurioita. Erityisesti jiirien ja vintillä sijaitsevien ikkunoiden läheisyydessä olevat hirret ovat mustuneet. Kosteusmittauksissa havaittiin alimpien hirsien kosteuden ylittävän monin paikoin 20% tai olevan hyvin lähellä sitä (kuva 15). (Liite 1). Puu rupeaa vaurioitumaan, jos sen kosteus on pitkiä aikoja yli 20%:a [7].

Kuva 15. Hirsirungosta mitattuja puussa olevia veden painonsuhteita puun absoluuttiseen kuivapainoon.

Lahovaurioista kärsineet hirret on vaihdettava. Vaurioituneiden hirsien lopullinen määrä saadaan selville vasta kun seinät on purettu hirsipinnalle molemmilta puolilta. Homevaurioista kärsineet hirret pitää puhdistaa mekaanisesti riittävän syvältä että mikrobikasvusto saadaan varmasti pois hirren pinnasta. Tällöin työskentelyalue on suojattava hyvin. Puhdistus työn jälkeen siivous on tehtävä huolellisesti, etteivät homeet pääse leviämään ympäristöön. Haasteita aiheuttavat myös hirsien saumojen puhdistaminen.

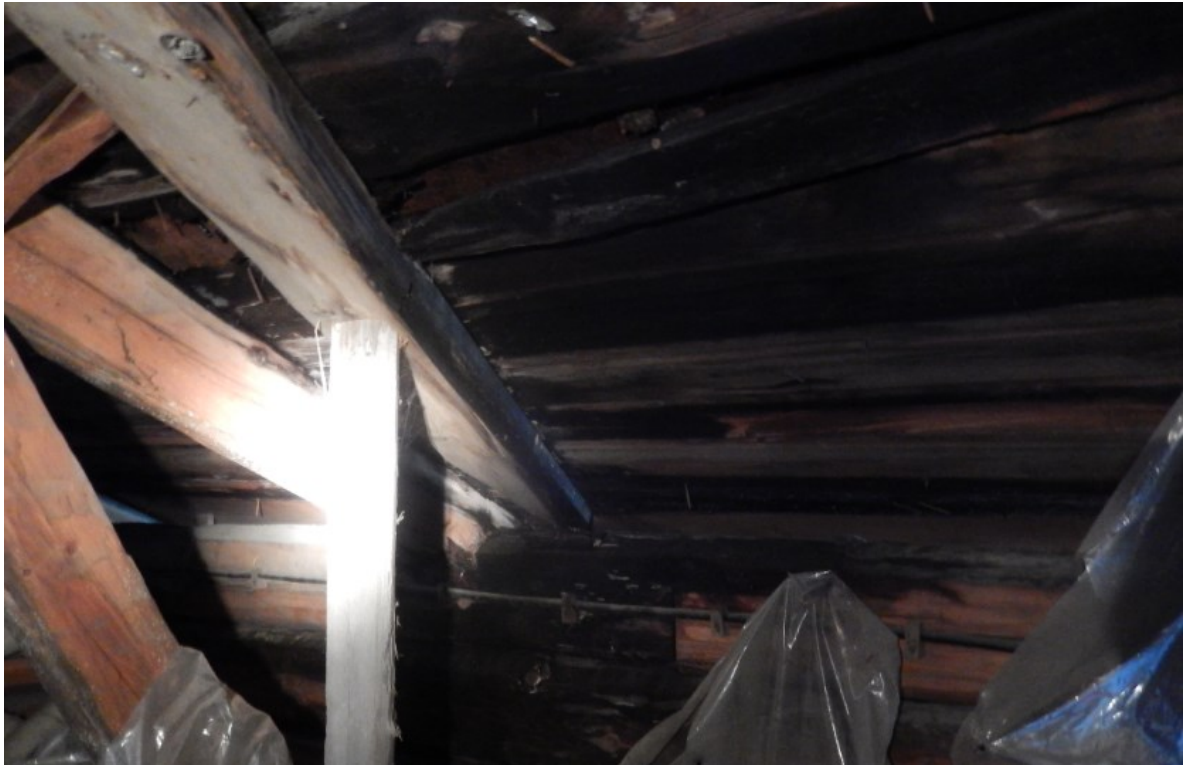
Katon tukirakenteet ovat vanhoja ja niissä näkyy silloisten kirvesmiesten ammattitaito ja rakennustavat (kuva 21 ja 22). Valitettavasti katon rakenteet ovat vahingoittuneet pahoin monin paikoin (kuva 23). (Liite 1).

Kuva 23. Kosteus on vaurioitanut kattorakennetta.

Kato on päässyt vaurioitumaan niin pahoin, että kate on uusittava kauttaaltaan ja samoin myös tukirakenteet. Katon purkutöissä on noudatettava erityistä varovaisuutta kattorakenteiden huonon kunnon takia. Haastetta korjaustöissä on jos rakenteet säilytetään entisen kaltaisina, mm. puutappien käyttö kattopalkeissa.

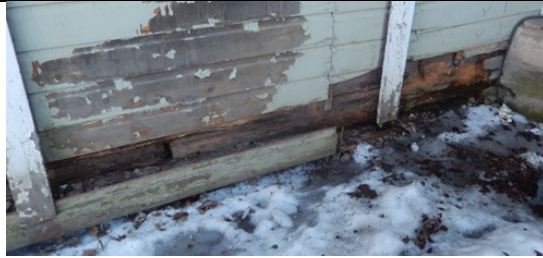
Kuva 9.1 Sokkeli ei nouse riittävästi maan pinnan yläpuolelle jonka seurauksena alimmat hirret on lahonneet pahasti.

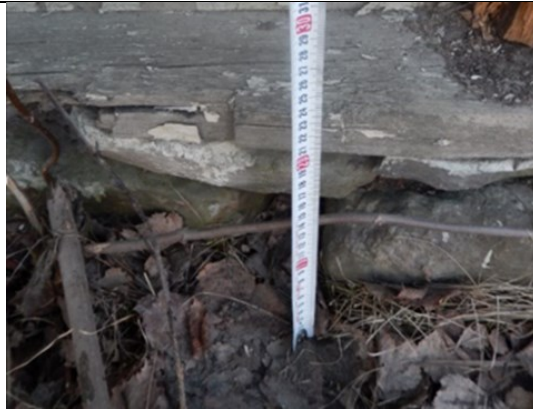
Kuva 9.3 Sokkelin korkeus vain n. 20 cm jonka seurauksena ainakin ukkovuoreissa lahovaurioita.

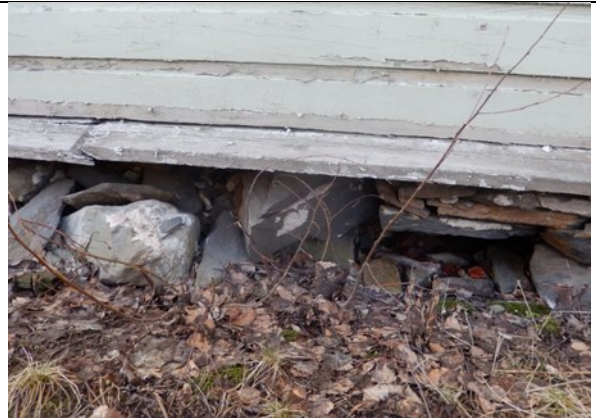
Kuva 9.4 Luonnonkivi sokkeli on sortunut.

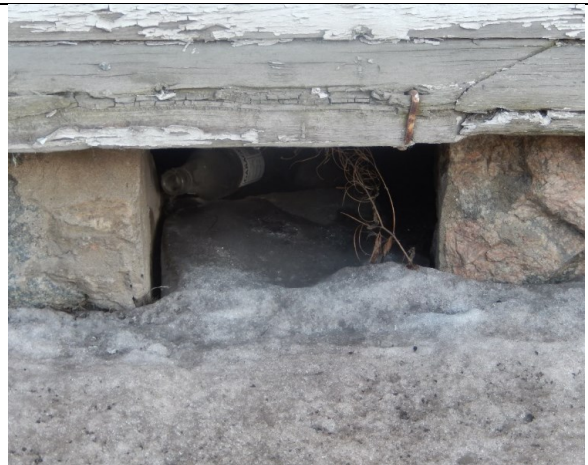
Kuva 9.6 Tuuletus aukon alareuna on katutasossa, jolloin kosteus pääsee ryömintätilaan.

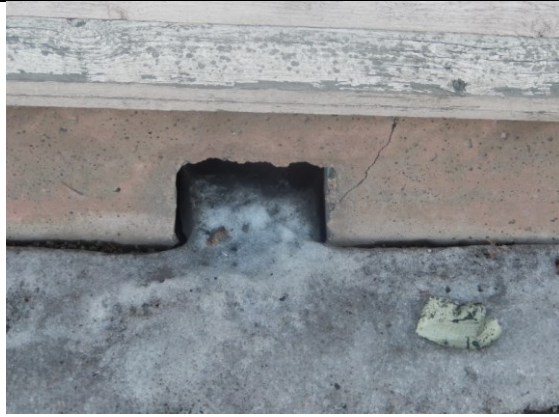
Kuva 9.7 Noin puolet kadun puoleista sokkelia on korjattu sementillä ja tuuletus aukot tukkeutuu lumesta ja päästää sulamisvetet ryömintätilaan.

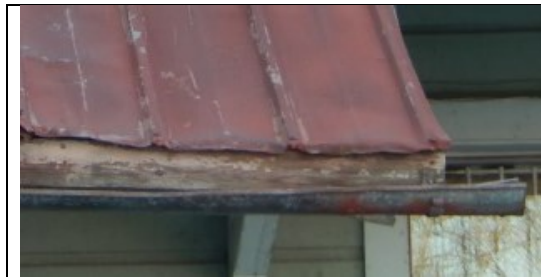
Kuva 10.1 Syöksytorvi puuttuu ja kourukin heikossa kunnossa.

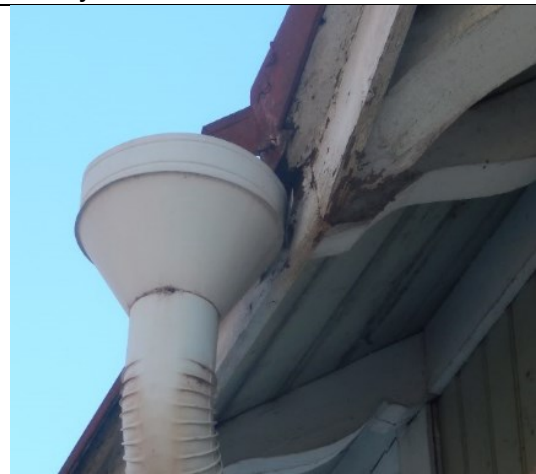
Kuva 10.4 Sadevedet ovat päässeet vaurioittamaan kattorakenteita puutteellisen ohjauksen takia.

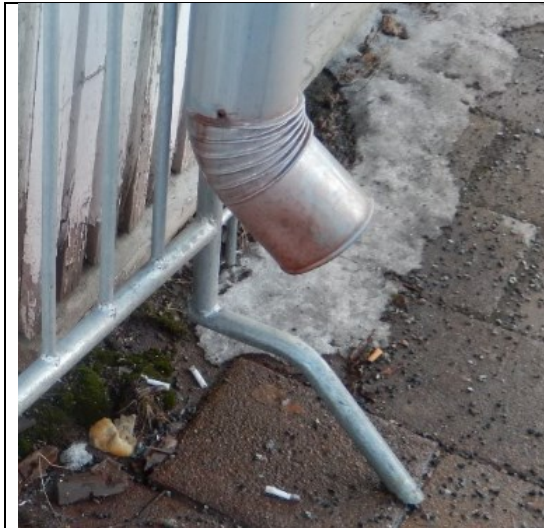
Kuva 10.5 Sadevedet menevät suoraan jalkakäytävälle ja seinälle jolle on aiheutunut lahovaurioita.

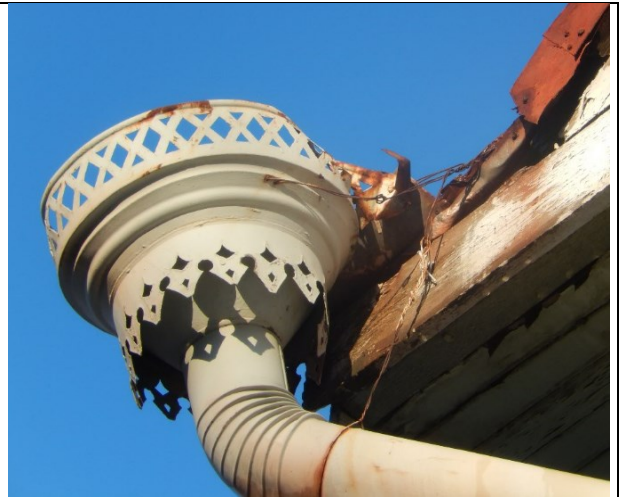
Kuva 10.6 Räystäsrakenteet vaurioituneen ja korjaus on ollut huolimaton.

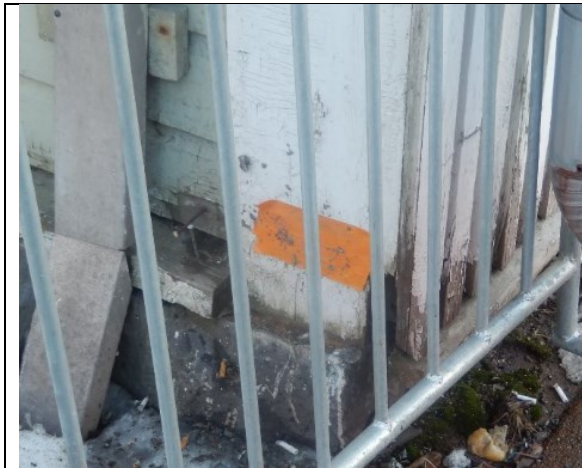
Kuva 11.1 Julkisivu on kärsinyt lahovaurioita.

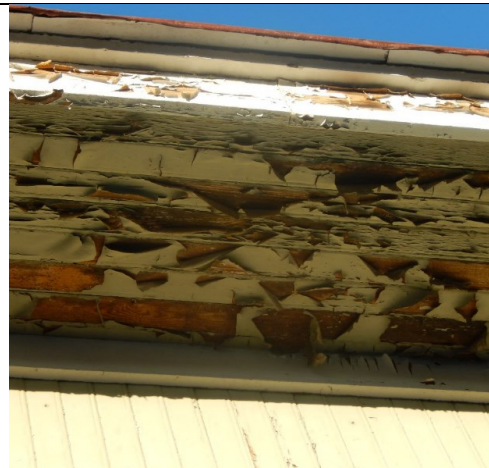
Kuva 11.2 Räystäiden aluset kärsineet kosteudesta.

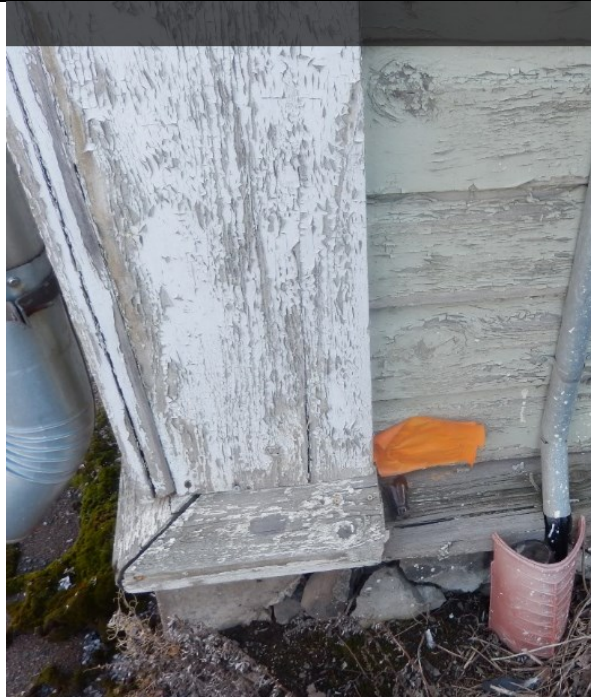
Kuva 11.3 Julkisivu on ollut huoltamatta jo vuosia.

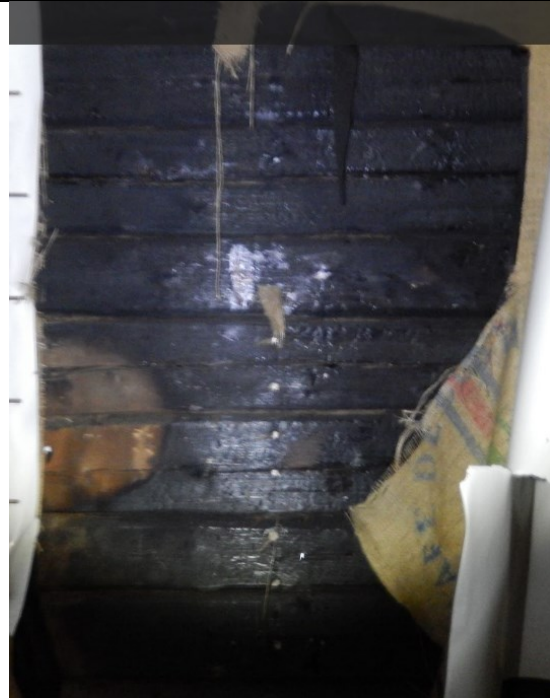
Kuva 11.4 Seinä on palanut sisäpuolelta.

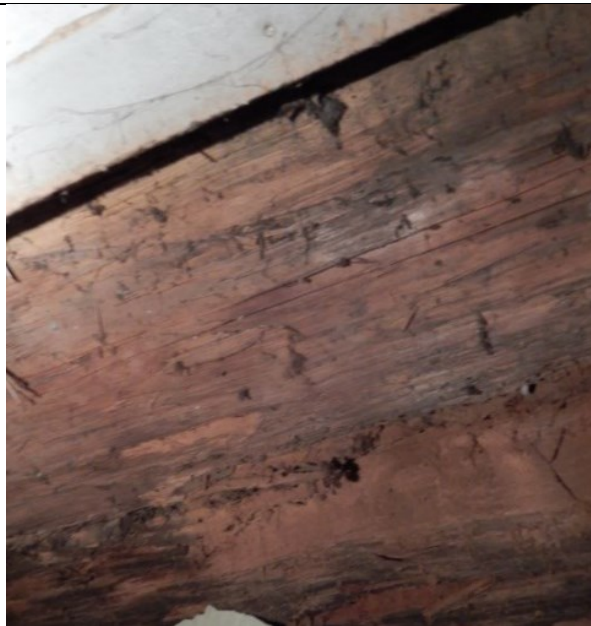
Kuva 11.5 Lahovaurioita alimmissa hirsissä

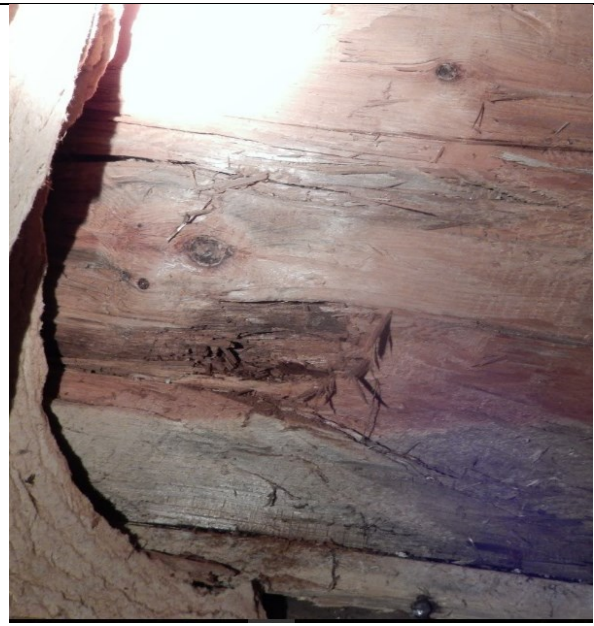
Kuva 11.6 Lahovaurioita etelä päädyssä sisäpuolella n. 1m korkeudella

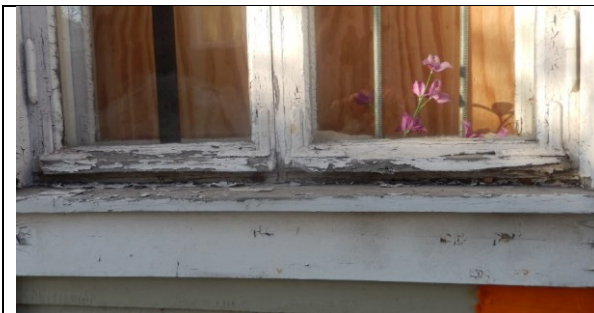
Kuva 12.1 Ikkuna on kärsinyt lahovaurioita.

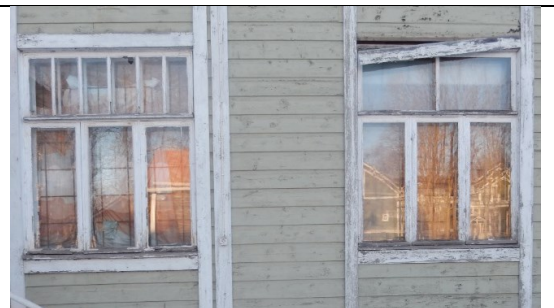
Kuva 12.2 Ikkunoissa lahovaurioita

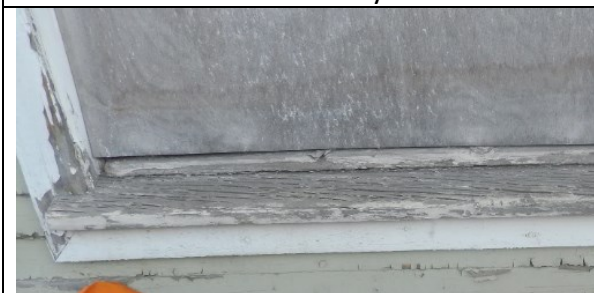
Kuva 12.3 Osa ikkunaruuduista on korjattu vanerilla.

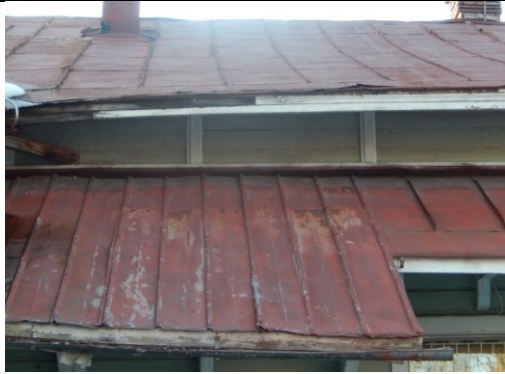
Kuva 13.1 Katon runkorakenteet vaurioituneet, läpiviennit vuotavat.

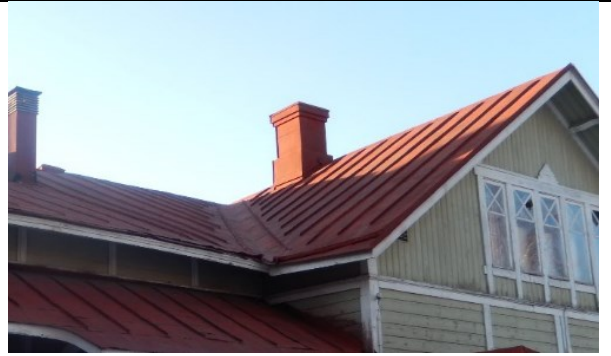
Kuva 13.2 Laajennuksen rakenteita korjattu jote ne on vähän paremmassa kunnossa.

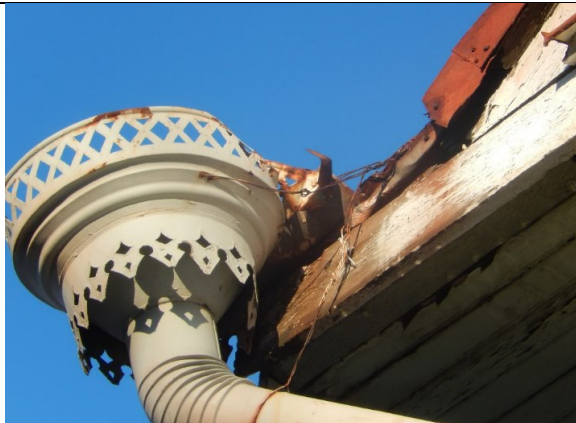
Kuva 13.3 Jää on vaurioittanut kattoa ja iroittanut syöksytorven kiinikkeistään. Korjaus on tehty huolimattomasti.

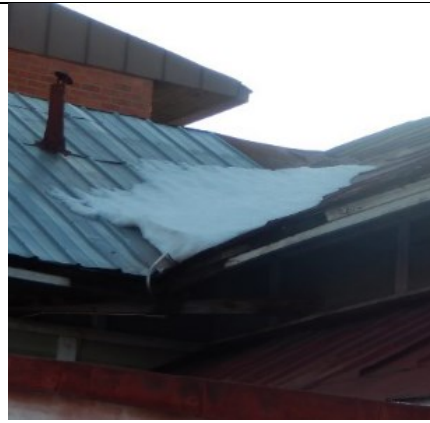
Kuva 13.4 Jää on vaurioittanut kattojiiriä ja sen rakenteita, jonka seurauksena siitä on vesi päässyt vuotamaan sisälle ja aiheuttanut rakenteisiin vaurioita.

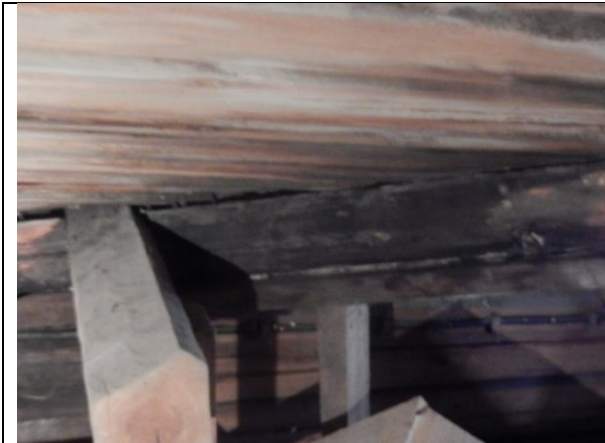
Kuva 13.1 Vaurioituneita kattopalkkeja.

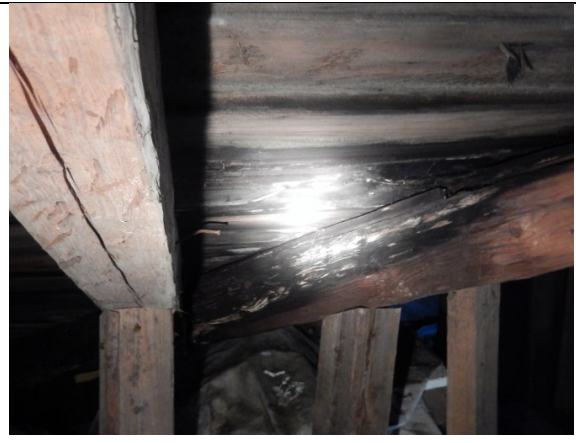
Kuva 13.2 Vaurioituneita kattopalkkeja.

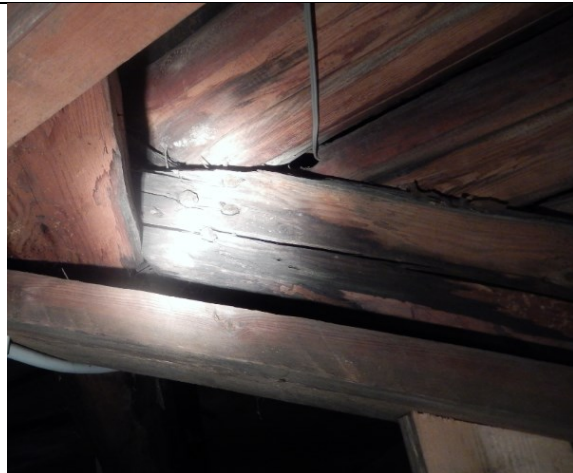
Kuva 13.3 Lisäkannattimella korjattu kattopalkki.

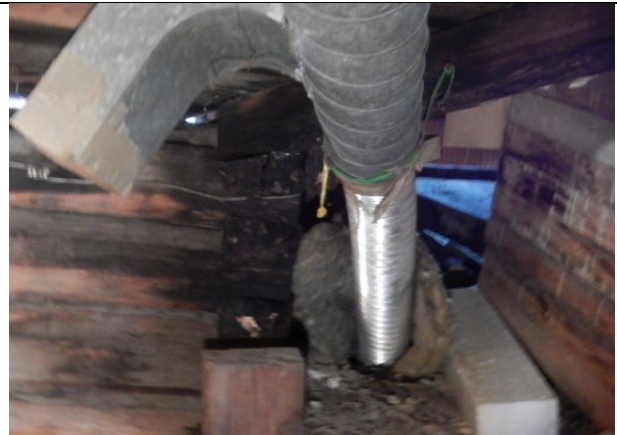
Kuva 13.4 Sisäjiiristävuotaneen veden aiheuttamia vaurioita seinässä ja kattorakenteissa.

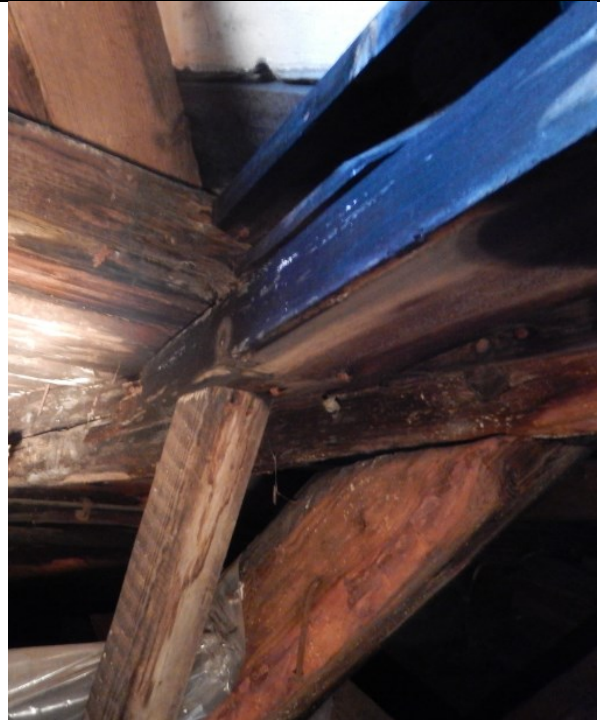
Kuva 13.6 Vaurioituneita kattopalkkeja.

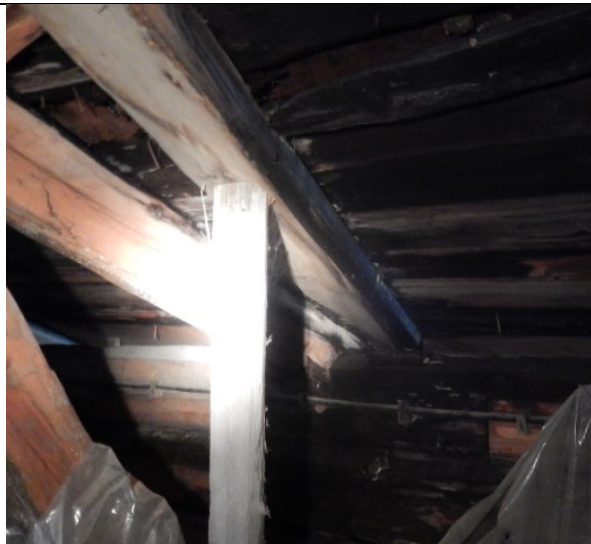
Kuva 13.7 Kosteusvaurioita seinä- ja kattora-kenteissa.

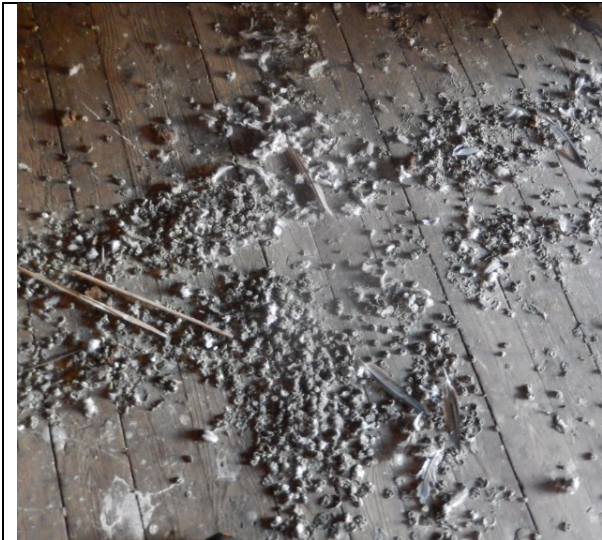
Kuva 13.9 Lintujen jätöksiä.

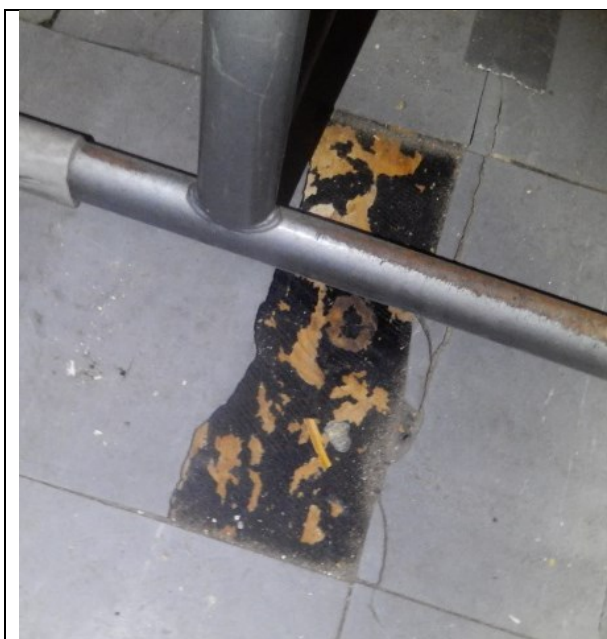
Kuva 16.1 Todennäköisesti asbesti laatta joka on liimattu asbestiliimalla.

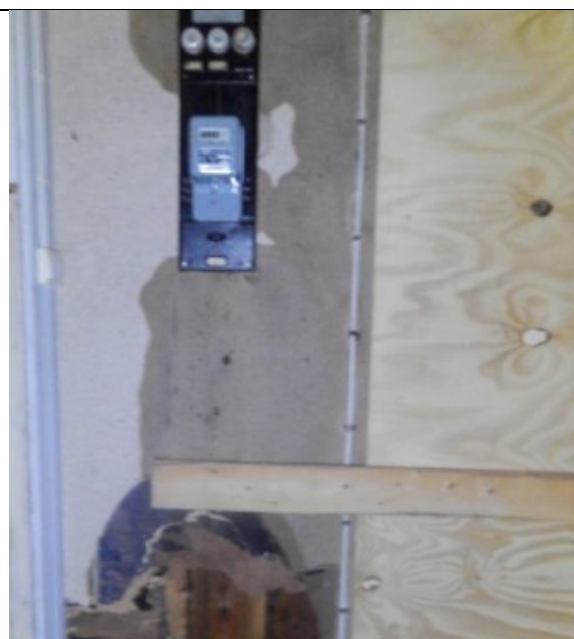
Kuva 16.2 Kastunut pinkopahvi näyteikkunan vieressä.
